潢川县护城河商业街“5·20”火灾事故 调查报告

2023 年 8 月

潢川县护城河商业街“5·20”火灾事故 调查报告（报审稿）

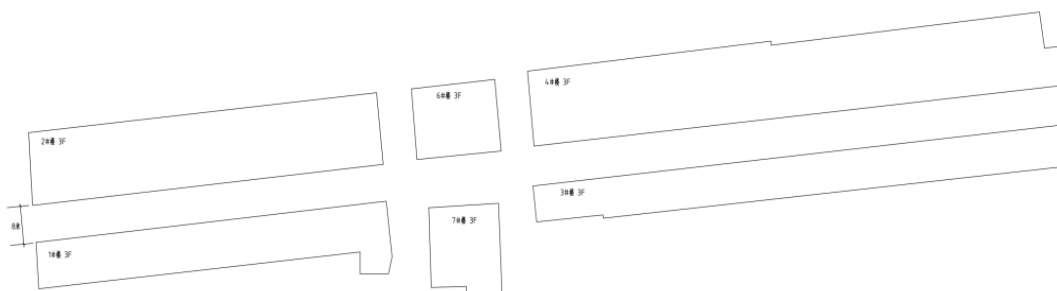
图1 护城河商业街规划图

护城河市场5.20火灾周边现状图

护城河商业街位于潢川县航空路西侧,北邻华英商贸城,南邻黄国商贸城。该项目规划 1#、2#、3#、4#、6#共 5 栋楼(实际建设 6 栋,7#楼无规划违建),结构类型为砖混,层数 3 层,出宗地面积 10483.06m²,建筑面积 13937.112m²,工程用途为商铺,其中 1#、2#、3#、4#、6#楼建筑面积分别为 2038.5m²、3397.5m²、2547.36m²、5098.75m²、855m²。

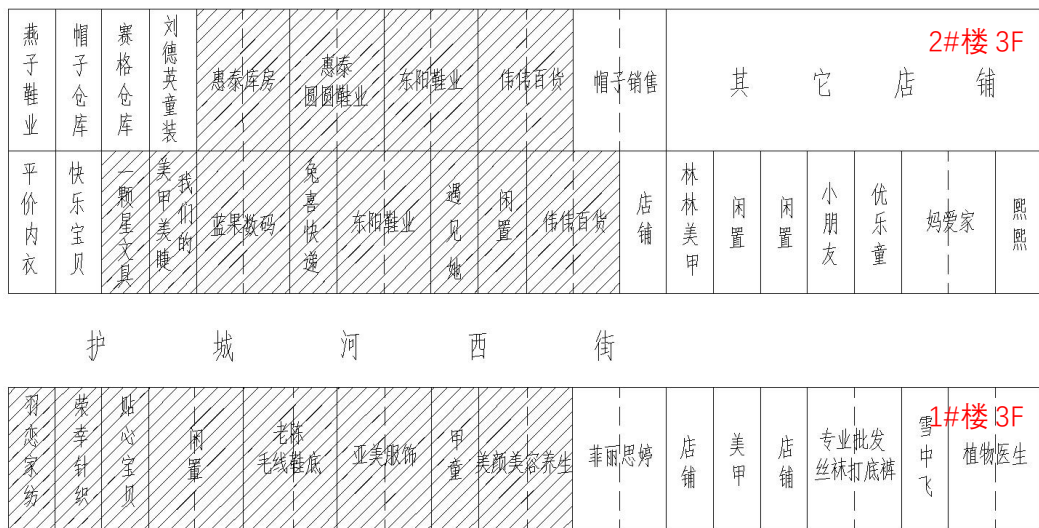
图 3 潢川县护城河商业街过火区域示意图

起火建筑位于护城河商业街西部，为 1#楼、2#楼，其中 1#楼砖混结构，东西走向，地上 3 层，东西长 80 米，南北宽 10 米，建筑高度 11 米，建筑面积 2038.5 平方米，内部设置金属楼梯；2#楼砖混结构，东西走向，地上 3 层，东西长 80 米，南北宽 16 米，建筑高度 11 米，建筑面积 3397.5 平方米，内部设置金属楼梯。商铺主要批发零售针织家纺、鞋服、百货、数码电子和快递寄取等。

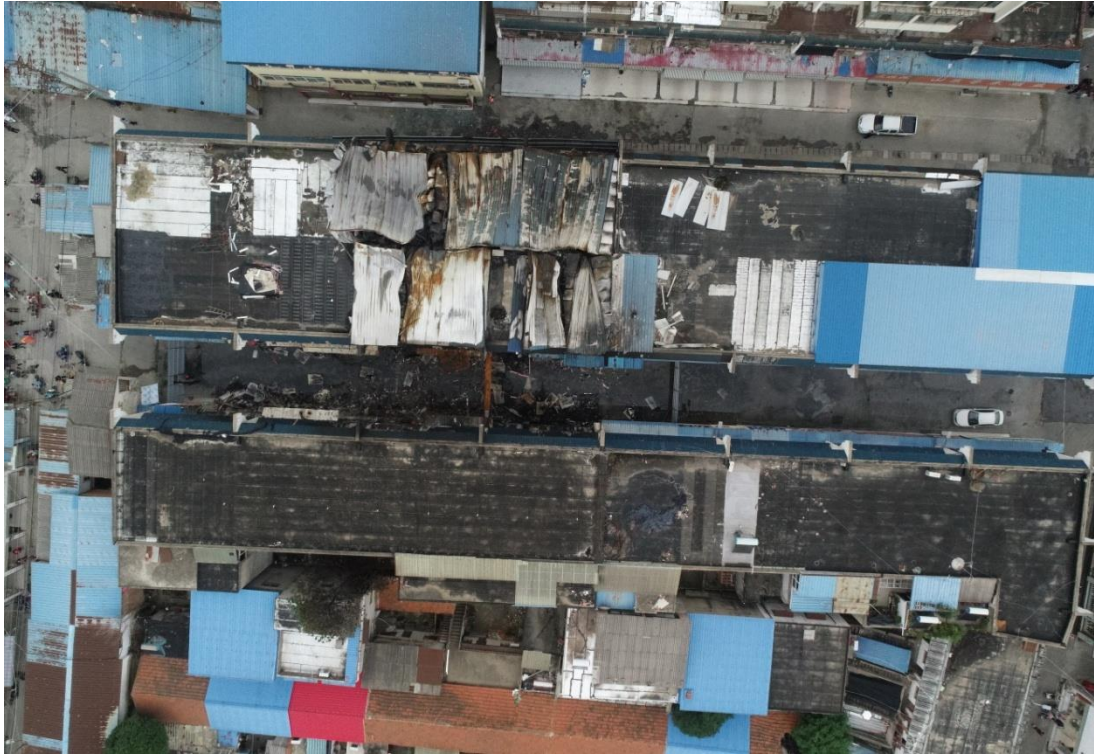
图4 护城河商业街过火区域无人机俯视照片

2. 商户门头广告牌易燃且相连。过火区域商铺普遍设置了超过墙体 0.25 米的门头招牌，燃烧性能低于 B1 级，不符合防火技术标准要求，火势突破起火商铺后沿门头广告牌迅速蔓延。

3. 楼顶违规搭建易燃可燃彩钢板房。护城河商业街 2#楼部分商铺在屋顶搭建易燃可燃彩钢板房，火势引燃彩钢板房后，迅速从楼顶向东西两侧蔓延扩大。
